ESPOLÓN CALCÁNEO Y ECOGRAFÍA EN ATENCIÓN PRIMARIA A PROPÓSITO DE UN CASO:

Autores: Andrea Fraguas Reboredo, Ignacio González Bautista

Centro de trabajo: Centro de salud A Parda

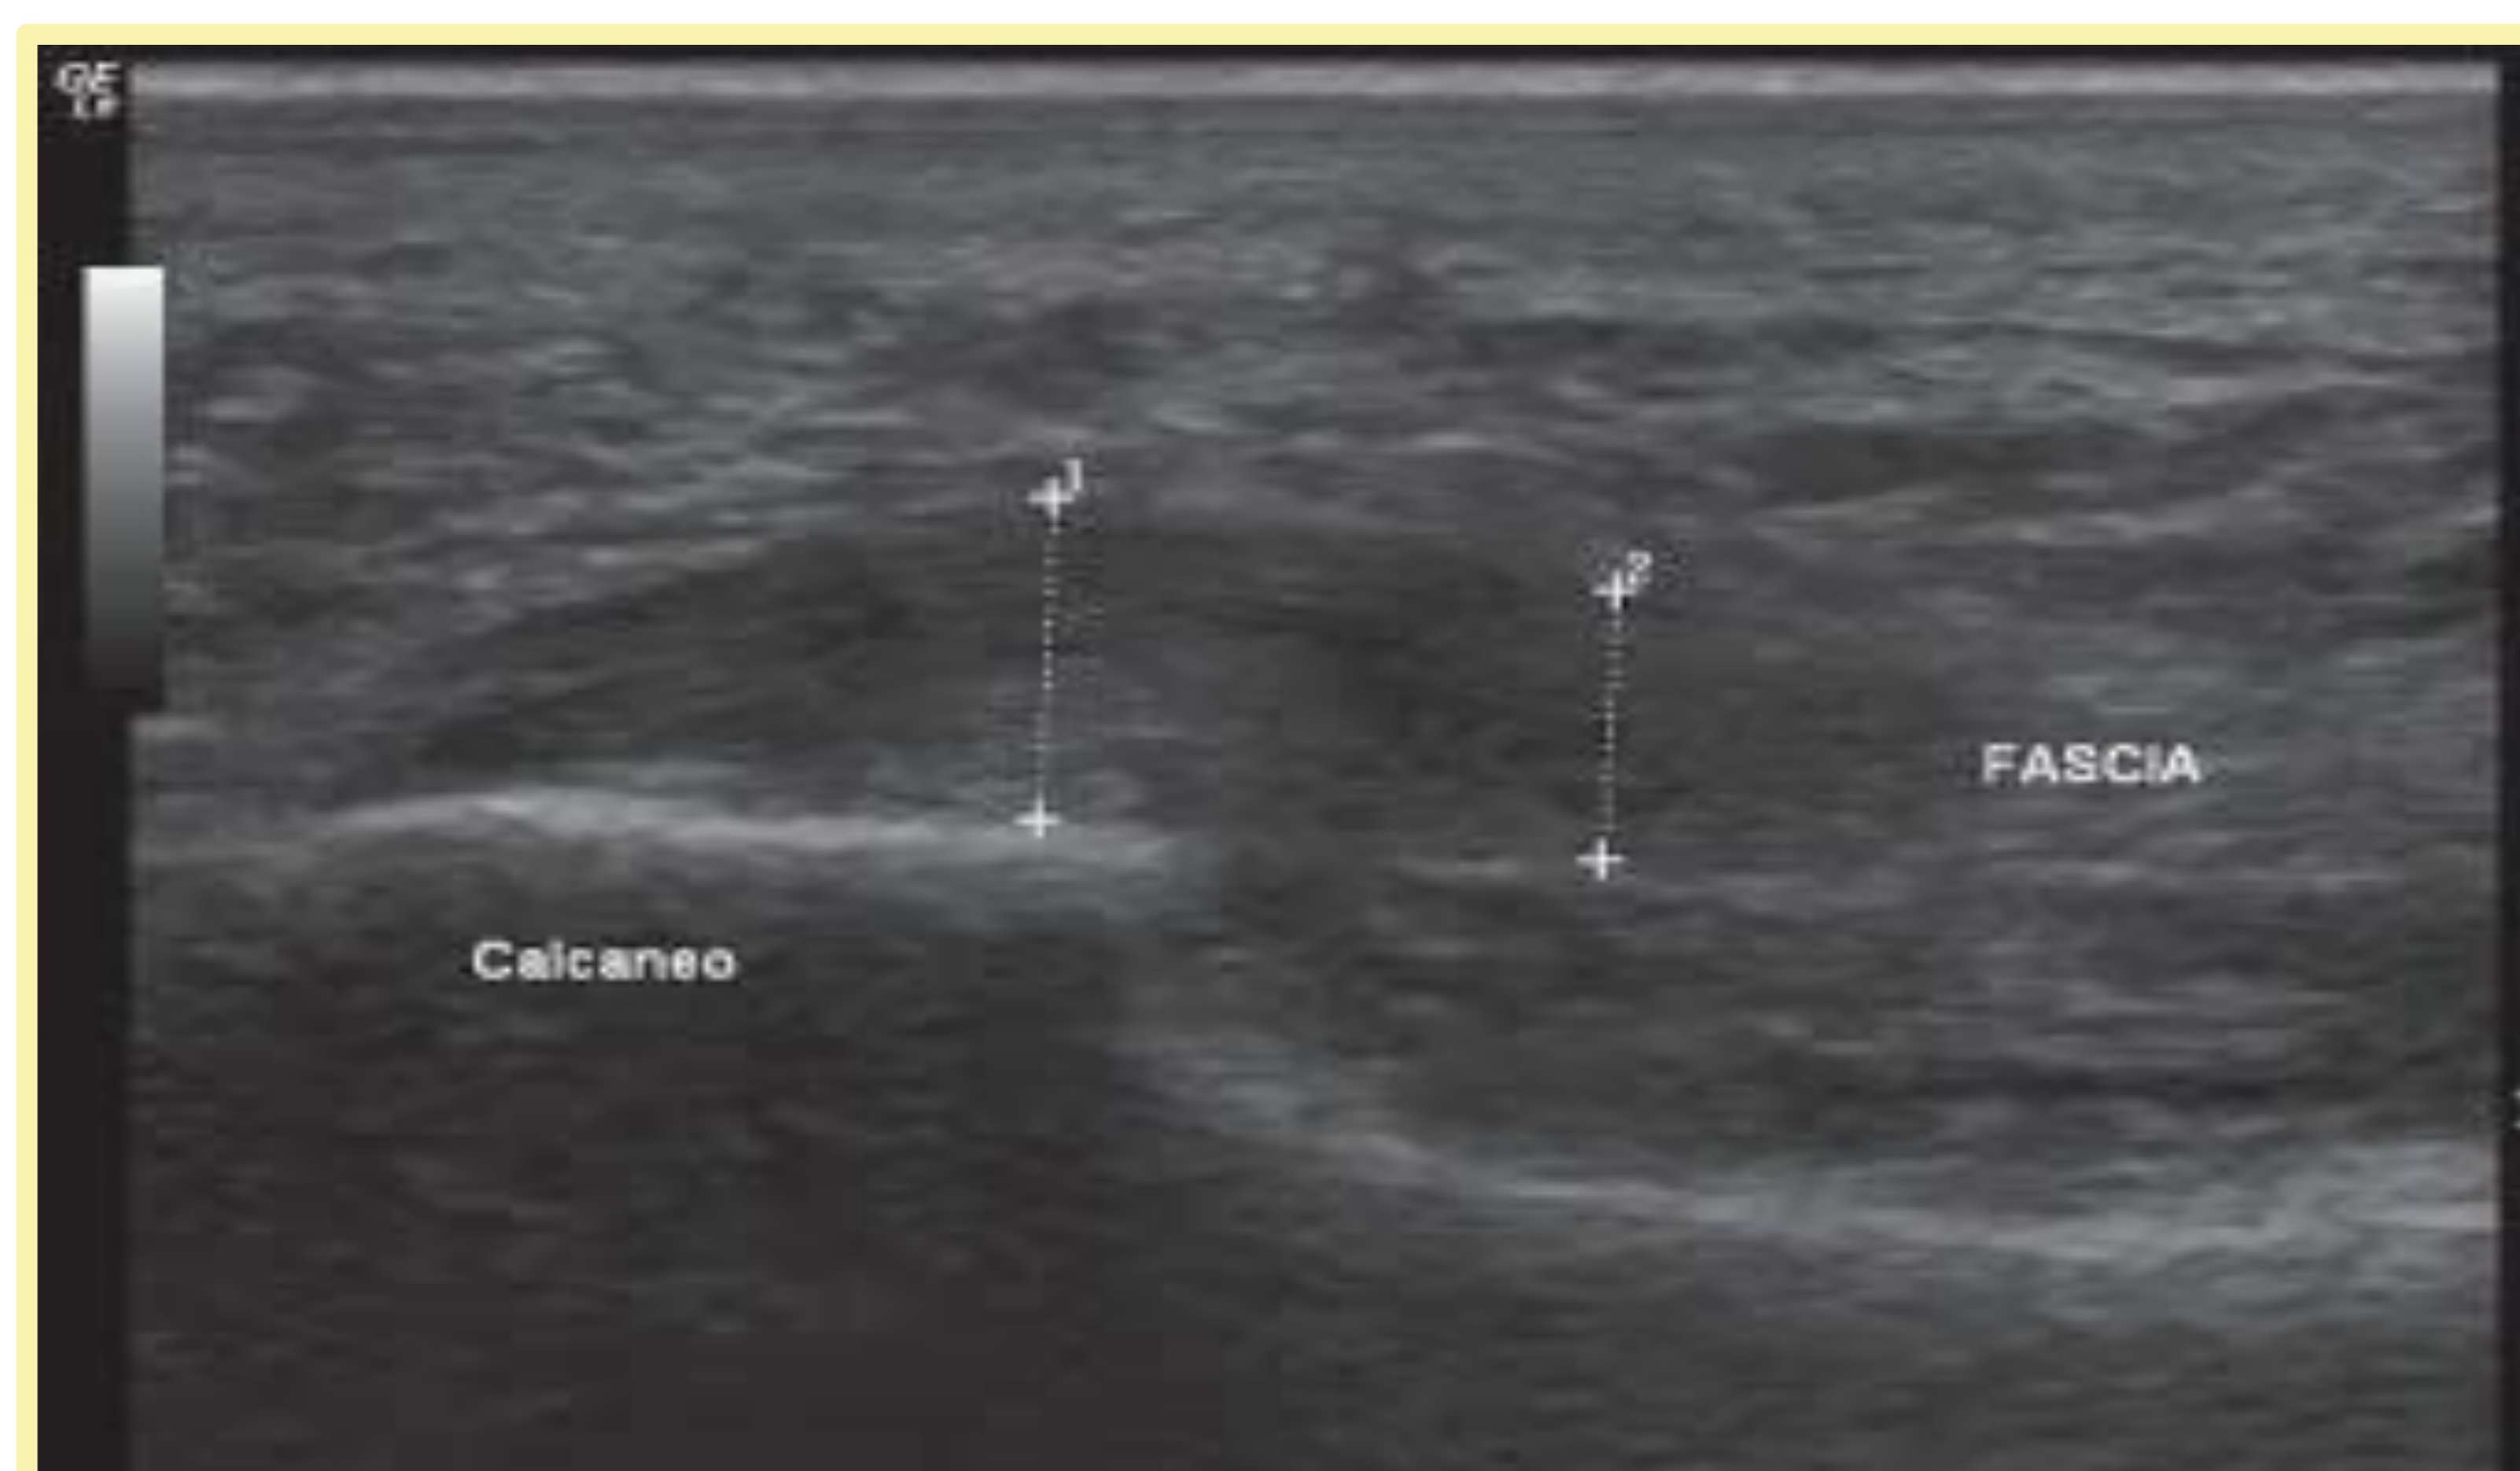
Ecografía pie izquierdo: aumento de grosor de la fascia plantar y un espolón calcáneo

Los signos patológicos ecográficos de la fascitis plantar son: engrosamiento de la fascia (≥ 4 mm) y una ecotextura hipoecogénica
